دراســـات في عـلاج وصيـانــة الأخشـاب الجافة

علاج وترميـم مجموعة التماثيل الفشية التع عثر عليها بمصطبة «كاعبر»

تالیف د. نادیه لقمه

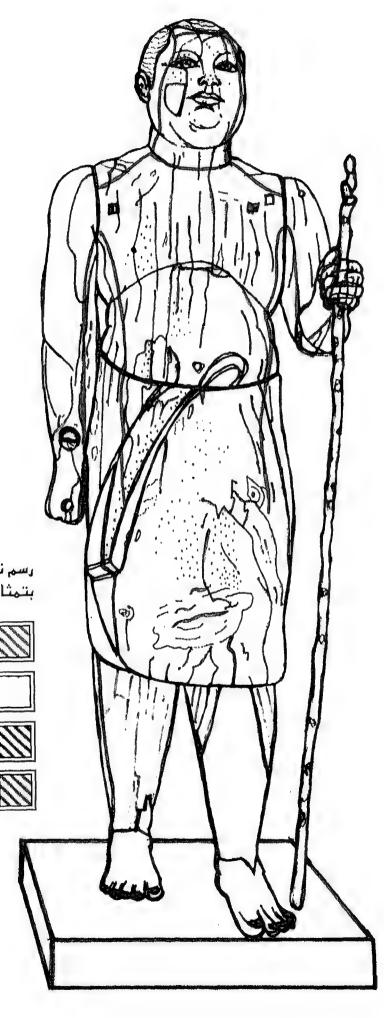
• التمثال مشكل من جزء مصمت من ساق شجرة كاملة القطر ، وقد تسبب ذلك في وجود العديد من الشروخ معظمها في الأتجاة الطولى ، وبعضى هذه الشروخ متسع عميق في الأتجاه الشعاعي والبعض دقيق سطحى ، منها الطويل المتصل والقصير المتقطع . وقد أدى وجود هذا الكم الكبير من الشروخ المتنوعة والمنتشرة بجسم التمثال إلى أضعاف بنيته مع وجود أجزاء شبة منفصلة ، بجانب تشوه المنظر العام . [صور أرقام (0-7-V-V-V)] ، [أشكال أرقام (3-0-V-V-V)].

- بعض أجزاء من جسم التمثال تآكلت خلال فترة الدفن (كما هو مذكور في تسجيل الحفائر)^(۱) وقد تم أستكمالها في عمليات الترميم التي تمت بعد الكشف عن التمثال بإستخدام خشب حديث ، وذلك عند القدم اليسرى ومعظم الجزء الأمامي من الساق وكذا الجزء الأمامي من القدم اليمني والقاعدة بجانب الخابور المربع الخاص بتثبيت لسان ساعد الذراع الأيسر بالعضد (شكل ٤-٢).
- أتصال التمثال بالقدمين الحديثين غير ثابت بجانب وجود فراغات بينهم مما أدى إلى عدم ثبات التمثال وأهتزازة عند تعرضه للحركة .
- القاعدة الحديثة للتمثال لا يوجد بها الثقب المستدير الغائر الخاص بتثبيت العصا الطويلة التي يقبض عليها باليد اليسرى مما أدى إلى تحركها إلى جانب القدم اليسرى بدلاً من أمامها [صورة رقم (٧)].

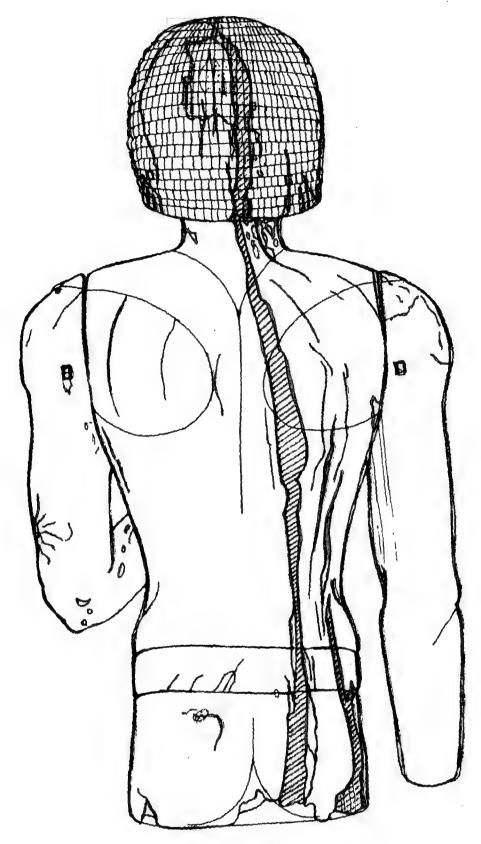
شكل رقم (١٣) رسم تخطيطى يوضح مظاهر التلف بتمثال الشاب من الخلف .

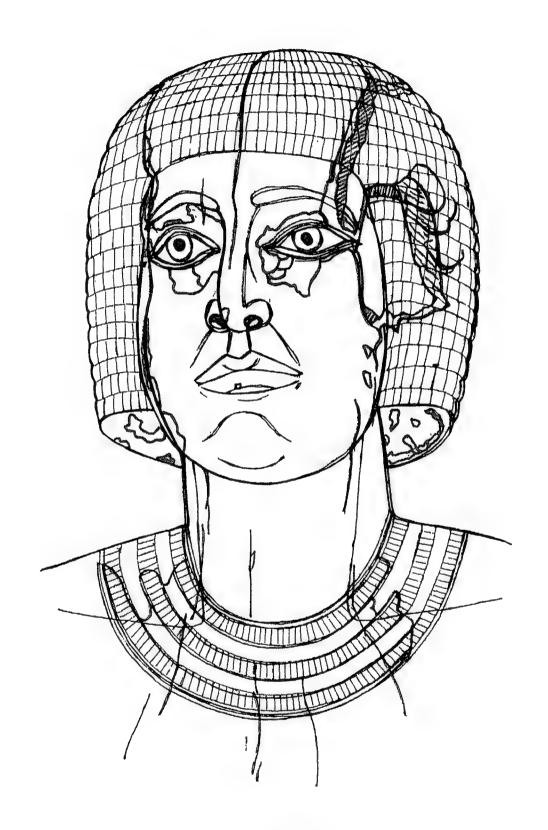
شکل رقم (۱٤) رسم تخطیطی یوضح مظاهر التلف بوجه تمثال الشاب .

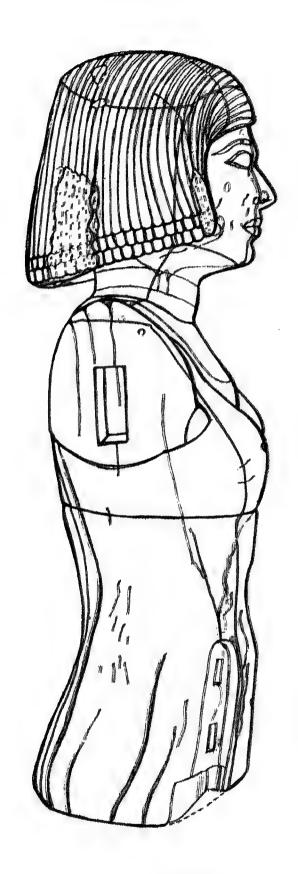
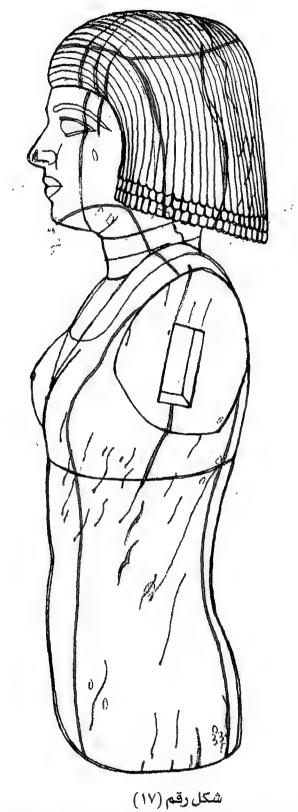
شكل رقم (١٦) رسم تخطيطي يوضح مظاهر التلف بالجانب الأيمن لتمثال «زوجة شيخ البلد» .

شكل رقم (١٥) رسم تخطيطي يوضح مظاهر التلف بتمثال «زوجة شيخ البلد» من الأمام .

الإصابات الحشرية .

علامات القالب.

رسم تخطيطس يوضح مظاهر التلف بالجانب الأيسر لتمثال «زوجة شيخ البلد» .

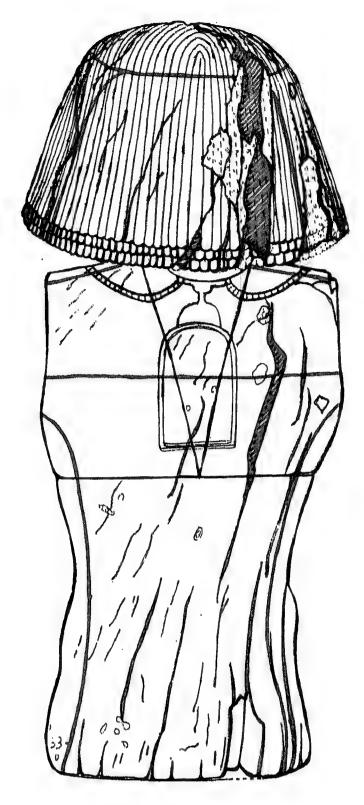
شكل رقم (١٨) رسم تخطيطي يوضح مظاهر التلف بتمثال «زوجة شيخ البلد» من الخلف .

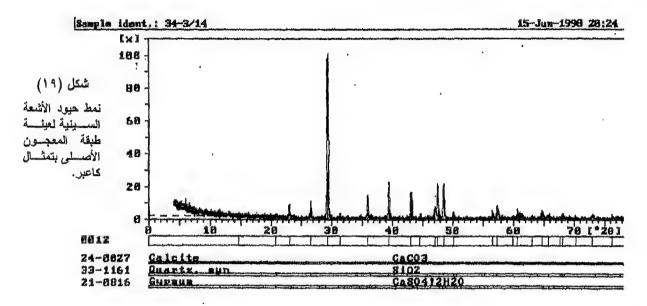
العينة الأولى [شكل رقم (١٩)]

من طبقة المعجون الأصلى الموجود داخل الشرخ الطولى بالجانب الأيمن للجسم وهى عبارة عن معجون ذو لون يميل البيج ، وقد تم تحليلها للتعرف على مكوناتها بإستخدام طريقة حيود الأشعة السينية حيث وجد أنها مكونة من :

- * الكالسيت (Calcite (Ca CO₃) بصفة رئيسية مع نسب قليلة من
 - * كوارتز (Si O₂)

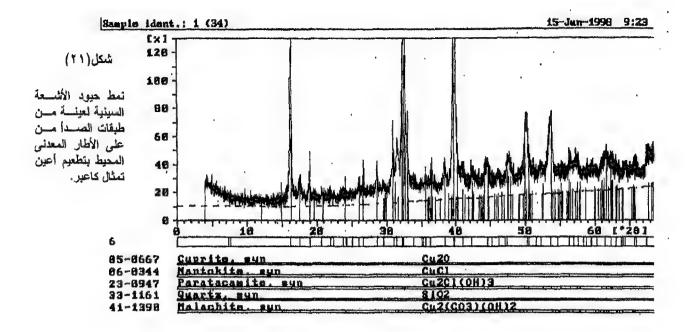
العينة الثالثة [شكل رقم (٢١)]

من طبقات الصدأ ذات اللون الأخضر التي توجد على سطح الأطار المعدني المحيط بتطعيم الأعين والتي بتحليلها بأستخدام طريقة حيود الأشعة السينية وجد أنها مكونة من:-

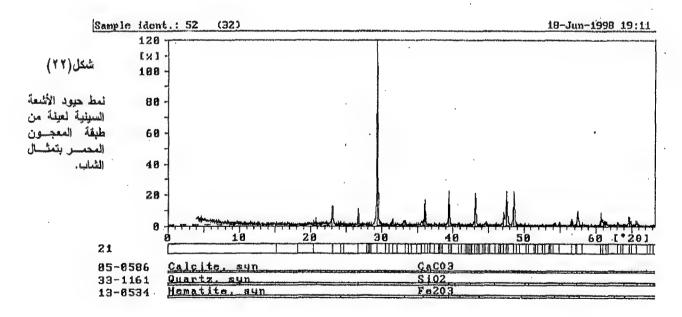
العينة الأولى (شكل رفم (٢٢))

معجون بنى محمر من داخل فراغ الجزء المستكمل يسار الوجه وكذا من داخل نقر تثبيت الذراع الأيمن بالجسم والذى بتحليله بإستخدام حيود الأشعة السينية وجد أنه مكون من :

- * الكالسيت [Ca CO3] كمكون أساسي مع نسب صغيرة من
 - [SI O₂] Quartz * الكوارتز
 - [Fe₂ O₃] Hematite * الهيماتيت

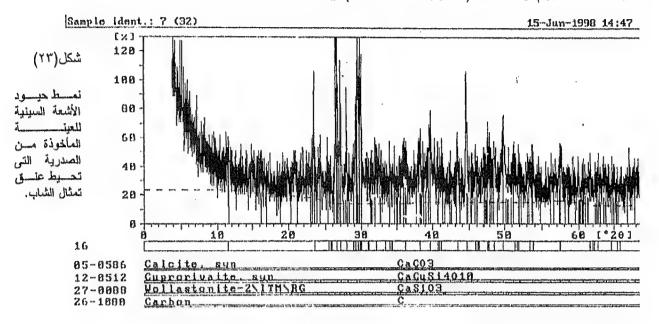
العينة الثانية [شكل رقم (٢٣)]

العينة عبارة عن طبقة ذات لون قاتم سهلة التفتت من الصدرية التي تحيط بالعنق وبفحصها بأستخدام الأستريوميكروسكوب لوحظ وجود أجزاء تميل للون الأزرق المخضر

وذلك في الأجزاء الداخلية أما السطح فعلى هيئة حبيبات متماسكة قاتمة اللون [صورة (٤٥)]. وبتحليل العينة بأستخدام طريقة حيود الأشعة السينية وجد انها تتكون من :

- * كربون [Carbon [C]
- * كالسيت [Ca CO3]
 - Wollastonite [Ca Si O₃] *
- . Cuprorivaite [Ca Cu $\mathrm{SI}_4\,\mathrm{O}_{10}$] (الأزرق المصرى الأزرق المصرى)

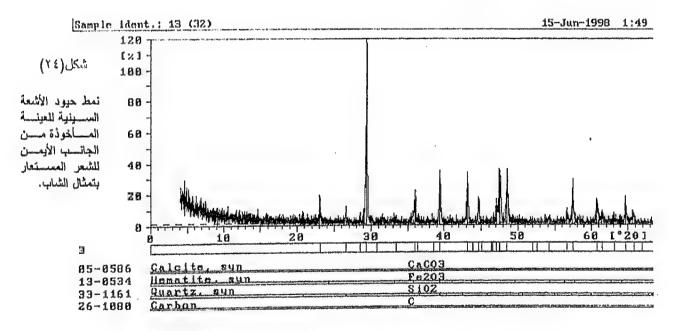
العينة الثالثة [شكل رقم (٢٤)]

العينة تمثل جزء من اللون الأسود ذو السمك الرقيق على طبقة من المعجون البني المحمر من الجانب الأيمن للشعر المستعار؛ ويتحليلها التعرف على مكوناتها باستخدام طريقة حيود الأشعة السينية وجد أنها تتكون من:

- * كالسيت [Calcite [Ca CO₃] كمكون رئيسى مع نسب قليلة من :
 - Hematite [Fe₂ O₃] * هيمانيت *

- * كوارنز [Si O₂]
 - * كربون [Carbon [C

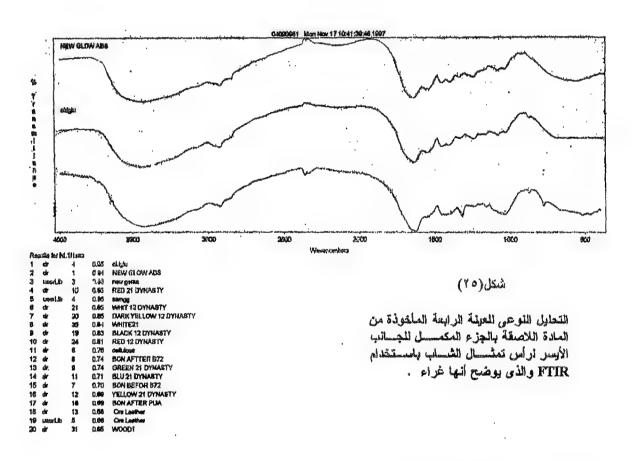
العينة الرابعة [شكل رقم (٢٥)]

تمثل المادة اللاصقة الموجودة على السطح الداخلى للجزء الخشبى المكمل الفراغ بالجانب الأيسر للرأس والتى أستخدمت لتثبيت هذا الجزء بموضعه.وهى عبارة عن قطع رقيقة السمك من مادة قاتمة اللون ذات لمعة تتميز بالصلابة إلا أنها قصيمه سهلة التفتت، وهى تذوب فى الماء لتعطى مادة لزجة ذات لون بنى وعند حرقها تنصهر ويزيد حجمها مع تصاعد بعض المغازات ذات الرائحة النيتروجينيه وبعد أنتهاء الحرق تترك كمية قليلة من الرماد.

وقد تم تحليل العينة بإستخدام طريقة طيف الأمتصاص للأشعة تحت الحمراء . وبمقارنة النتيجة التي حصل عليها من هذا التحليل بنتائج مماثلة للغراء الحيواني القديم والحديث أتضح أن العينة عبارة عن غراء حيواني .

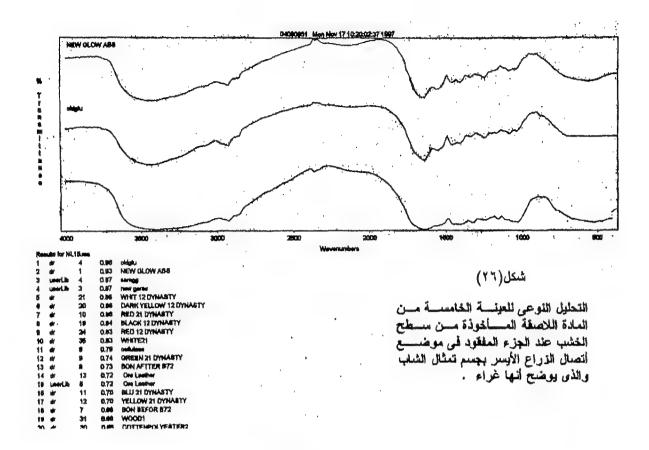
العينة الخامسة [شكل رقم (٢٦)]

من المادة الموجودة على سطح الخشب عند الجزء المفقود في موضع أتصال الذراع الأيسر بالجسم وهي تمثل المادة اللاصقة المستخدمة لثبيت الجزء الخشبي المكمل لهذا الموضع بالتمثال . وتتشابه هذه العينة إلى حد كبير في الشكل والخواص مع العينة السابقة . وقد تم إجراء نفس نوعية التحليل عليها فأتضح تماثل النتائج التي تم الحصول عليها في العينتين تماما مما أكد أن العينة من الغراء الحيواني.

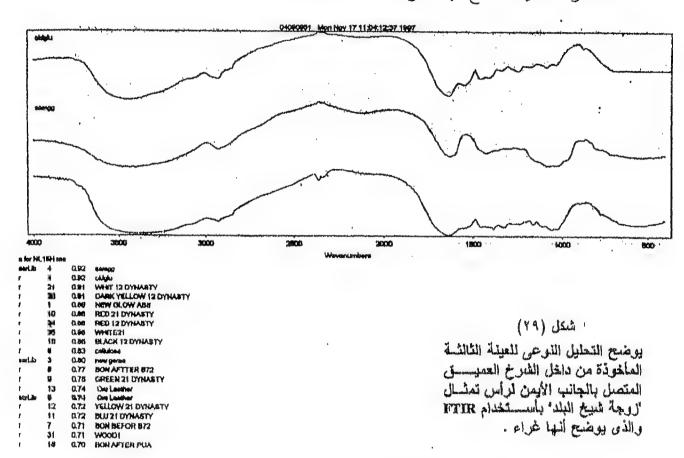
العينة الثالثة [شكل رقم (٢٩)]:

رقائق من مادة قاتمة اللون من داخل الشروخ العميق المتصل بالجانب الأيمن للرأس وهي ذات لمعة وشفافية محدودة ، يوجد بها فقاعات هواء صغيرة مما يعنى أنها كانت سائلة في وقت ما ، وهي صلبة وفي نفس الوقت قصيمه سهلة التفتت ، وعند زوبانها في الماء تعطى مادة لزجة ذات لون بني قاتم وقد تم تحليل العينة بإستخدام طريقة طيف الأمتصاص للاشعة تحت الحمراء ، حيث أتضح أنها " غراء " .

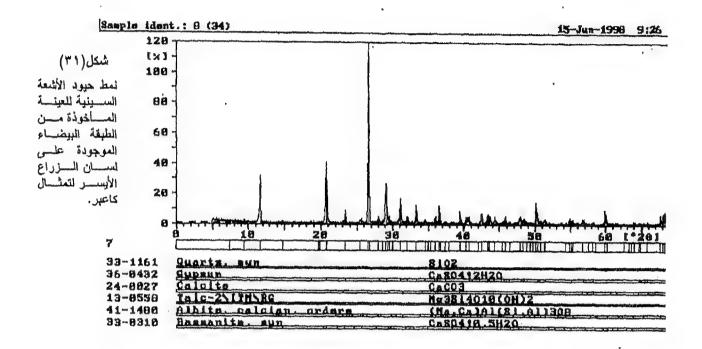
العينة السابعة [شكل رقم (٣١)]

من الطبقة البيضاء التى توجد على سطح لسان الذراع الأيسر والتى وجد أنها مكونة بصورة رئيسية من الكوارتز والجبس مع نسبة قليلة من الكالسيت يرجح أنها جزء من المعجون الأصلى الذى تداخل مع العينة ، هذا بجانب نسب قليلة من التلك ومعادن السليكات .

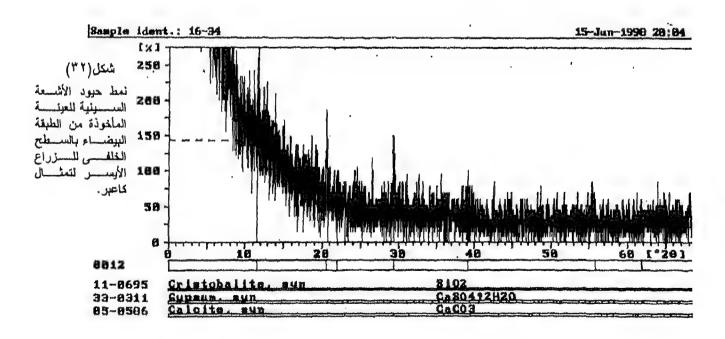
العينة الثامنة [شكل رقم (٣٢)]

من الطبقة البيضاء الموجودة على السطح الخلفي للذراع الأيسر وقد وجد انها مكونة بصورة رئيسية من الجبس والكواريز وأثار من الكالسيت .

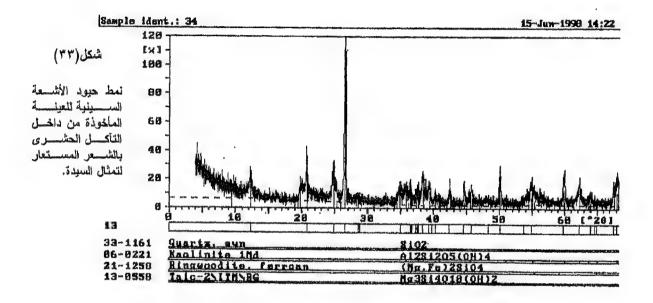
• تمثال السيدة التي يطلق عليها " زوجة شيخ البلد " والمسجل تحت رقم " ٣٣ " كتالوج : العينة الأولى [شكل رقم (٣٣)]

من المادة البيضاء الموجودة داخل التآكل الحشرى بالشعر المستعار من الخلف وقد وجد أنها مكونة من الكوارتز والكاولينيت بصورة رئيسية مع نسب قليلة من التلك وجد أنها مكونة SiO₄] Ringwoodite)].

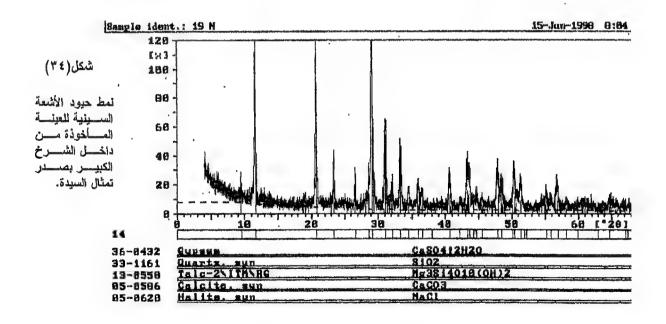
العينة الثانية (شكل رقم (٣٤))

مسحوق أبيض اللون من داخل الشرخ الكبير الموجود في وسط الصدر من الأمام وهو مكون بصورة رئيسية من التلك والجبس مع نسب صغيرة من الكوارتز والمهاليت .

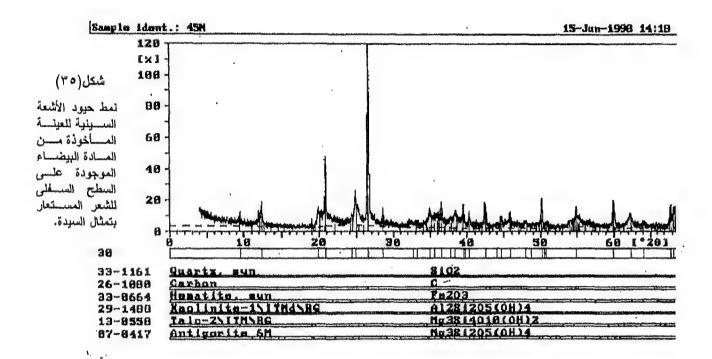
العينة الثالثة (شكل رقم (٣٥))

من المادة البيضاء الموجودة فوق سطح اللون الأسود بالسطح السفلى للشعر المستعار وهى مكونة بصورة رئيسية من الكوارتز والكاولينيت والتلك مع نسب بسيطة من الكربون والمهيماتيت ترجع إلى تداخل اللون وأرضية التحضير مع العينة .

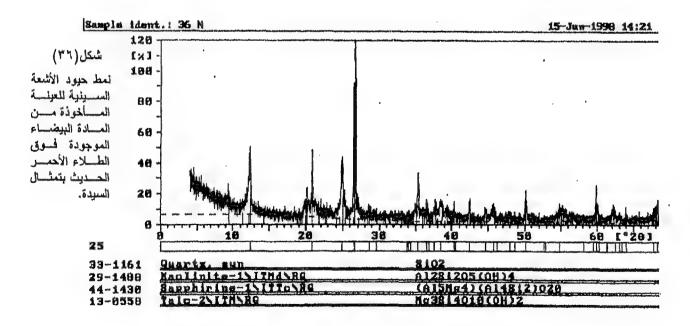
العينة الرابعة [شكل رقم (٣٦)]

من المادة البيضاء التى توجد فوق الطلاء الأحمر الحديث بأعلى الجانب الأيمن للتمثال وقد وجد انها مكونة بصورة رئيسية من الكوارتز والكاولينيت مع نسبة بسيطة من التلك و) $(AL_4 SI_2) O_{20}$.

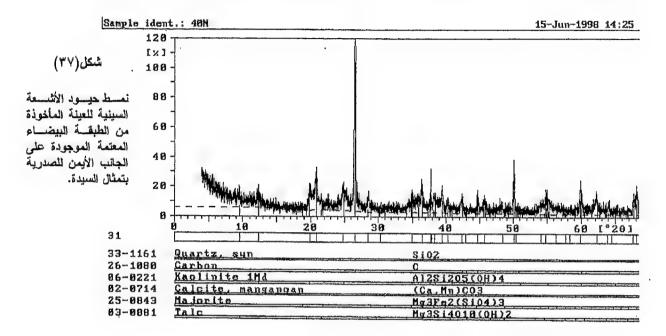
العينة الخامسة [شكل رقم (٣٧)]

من الطبقة السطحية المعتمة التي توجد على سطح الجانب الأيمن للصدرية وقد وجد أنها تحتوى على الكوارتز ثم الكاولينيت بصورة رئيسية مع نسب قليلة من التلك والكربون .

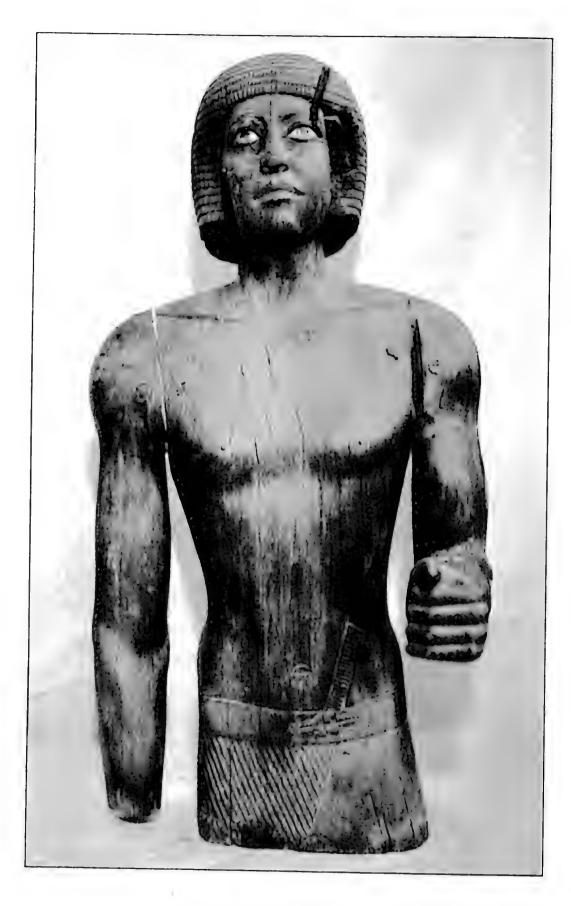
صورة رقم (۱۸)

أحد الخطوط الدقيقة الغائرة بالجانب الأيسر للجسم من الأمام ويلاحظ وجود أجزاء منتشرة من الطبقة المتحولة على سطح الخشب.

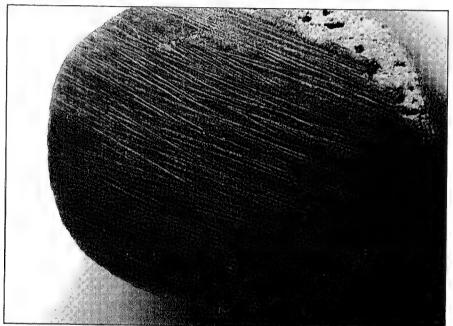
صورة رقم (٢٣)

القطاع العرضى المنشور بتمثال الشاب حيث يظهر واضحا آثار المنشار المستخدم ومدى تغلغل التأكل الحشرى بكتلة التمثال .

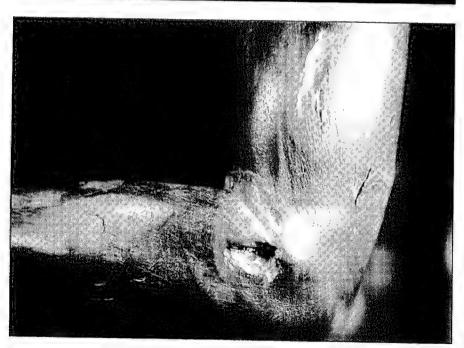
صورة رقم (۲٤)

توضح القطاع المنشور بالذراع الأيمن لتمثال الشاب وآثار المنشار المستخدم في النشر كما تظهر آثار الوجود الحشرى بهذا الجزء ،

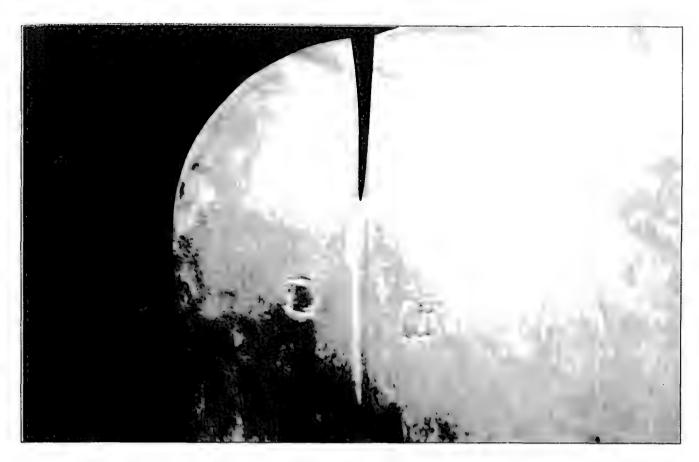
صورة رقم (٢٥)

بعض أجزاء الخشب ذات اللون البنى ' المحمرالتى توجد بالذراع الأيسر -ويظهر واضحا التآكل الذى تعرضت له .

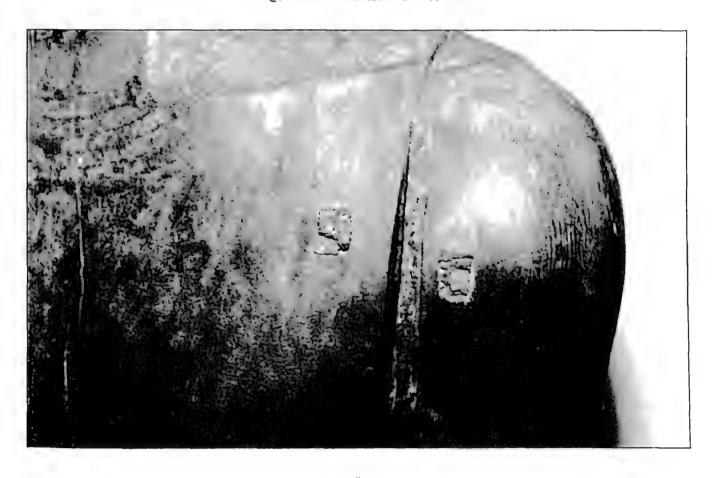
صورة رقم (٢٦)

الفراغ الموجود عند خط اتصال الذراع الأيمن لتمثال الشاب بالجسم ويلاحظ الحالة الضعيفة لخابور تثبيت اللسان بالجسم وكذا المادة القاتمة التى توجد حول خابور تثبيت اللسان بالذراع .

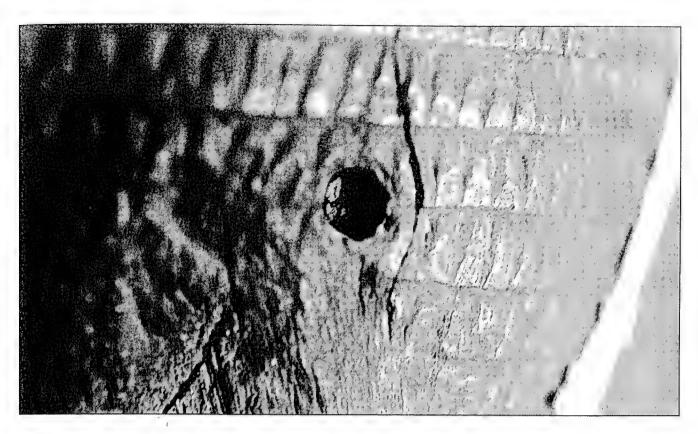
صورة رقم (۲۹)

توضح اتصال الأجزاء الخشبية المستخدمة لاستكمال إمتداد الفراغ السابق مع إمتداد الشرخ الممتد من أعلى تطعيم العين

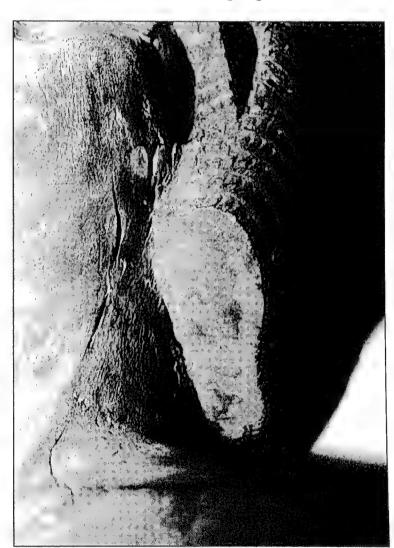
صورة رقم (٣٠) الفراغ الناتج عن انفصال عقدة خبيثة بالجانب الأيسر للشعر المستعار لتمثال الشاب من الخلف .

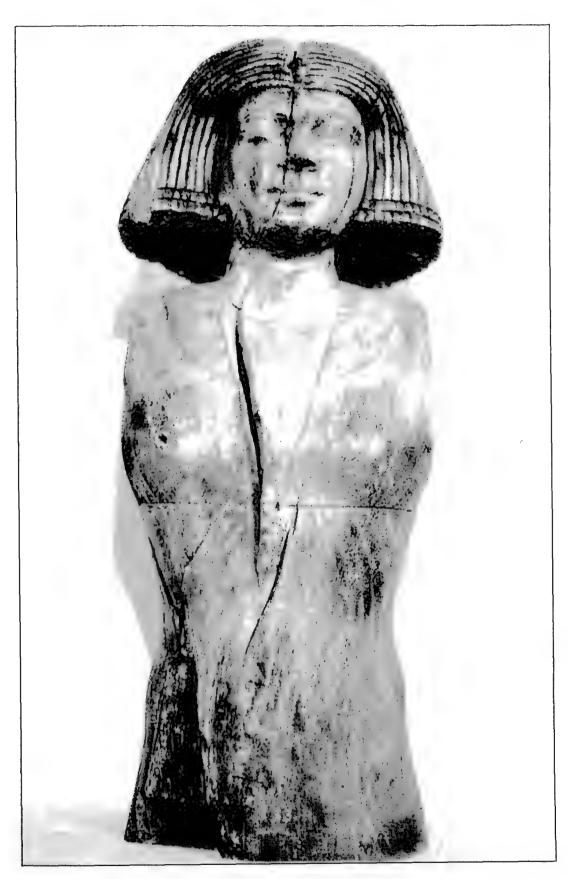
صورة رقم (٣١)

توضيح السيطح الداخيلي السفلي للطرف الأيسر من الشعر المستعار لتمثال الشاب حيث يظهر واضحا بقايا اللون الأسود على أرضية من المعجون البني المحمر

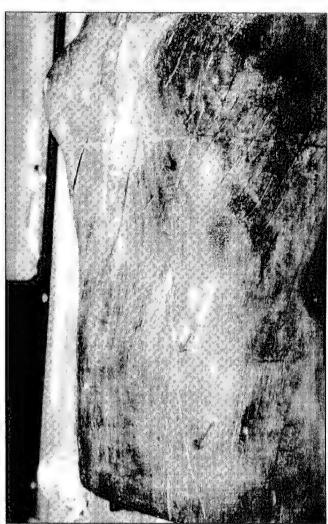
صورة رقم (٤١) توضيح إمتداد الشيرخ السيابق بالشيعر المستعارمن الخلف .

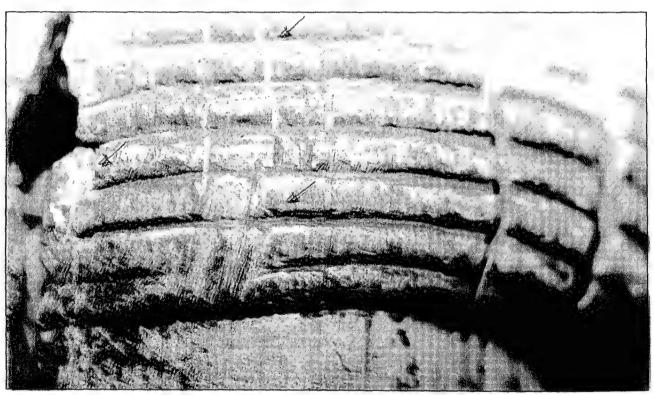
صورة رقم (٧٧) توضح أجزاء من الطبقة البيضاء

داخل التاكل الحشرى براس تمثال «زوجة شيخ البلد» من الخلف . "[صورة بالأستريوميكروسكوب] [كبير ٢١٦] .

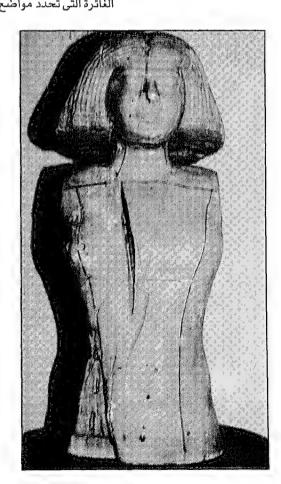
صورة رقم (٨٥) منظر أمامى وجانبى لتمثال «زوجة شيخ البلد» يرجع إلى أواخر القرن الماضى حيث يظهر بوضوح الخطوط البيضاء الغائرة التى تحدد مواضع فصل أجزاء القالب (١).

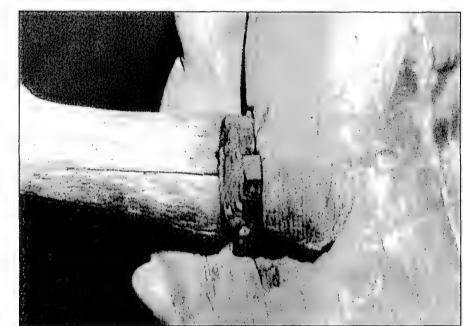
توضح بقايا الترميم السابق الذى استخدم فى تثبيت الجزء الخشبى البارز بالذراع الأيسر لتمثال «كاعبر» فى غير موضعه الصحيح .

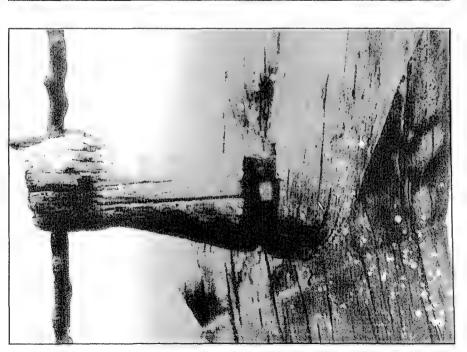
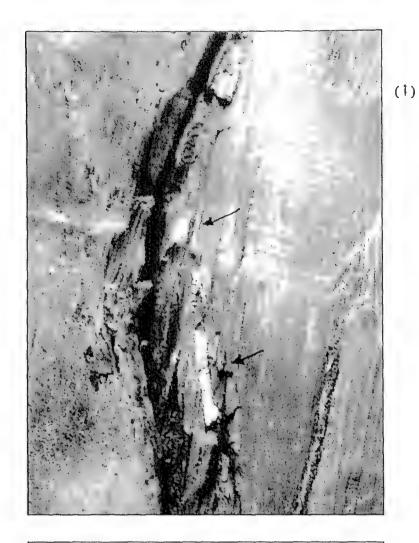
صورة رقم (۱۹۰ - ب)

توضح (اعلى) موضع اتصال الساعد بالدراع الأيسر لتمثال «كاعبر» حاليًا و(اسفل) صورة قديمة على فيلم زجاج كان يستخدم قديمًا في التصوير (١) ، وبمقارنة الصورتين يلاحظ أن الصورة القديمة لا يوجد بها الجزء الخشبى المثبت عند خط الاتصال .

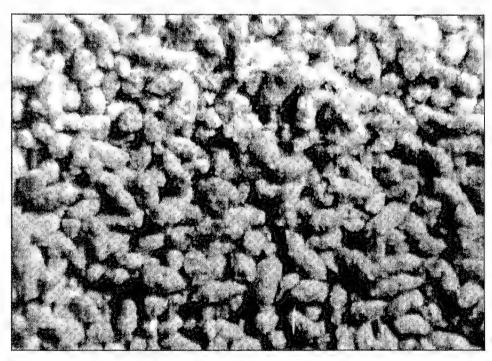
صورة رقم (٩٦) توضح شكل الكريات الأسطوانية التى عثر عليها داخل التآكل الحشرى بالقطاع المنشور وبظهر تمثال «زوجة شيخ البلد» . أصورة بالاستريوميكروسكوب - تكبير ٢١٠٠]

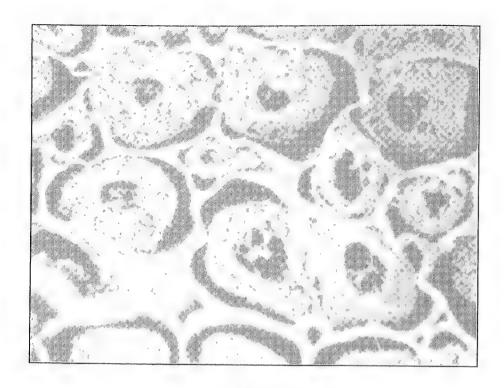
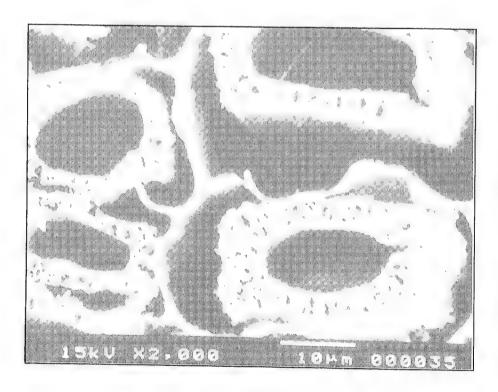
صورة رقم (١١٦) توضح مظاهر التدهور بجدران الخلايا الخشبية الناتج عن الاصابة ببكتريا الانفاق حيث تظهر الفراغات المختلفة الأشكال في طبقات الجدران الثانوية مع شبه انفصالها عن الصفيحة الوسطى (١).

صورة رقم (١١٧) قطاع عرضي في عينة من خشب تمثال «كاعبر» يوضح مظاهر التدهور بجدران الخلايا الخشبية والتي تتشابه تمامًا مع منظاهر التدهور الناتجة عن الاصابة ببكتريا الأنفاق الموضحة في الصورة السابقة . [صورة بالماسح الالكتروني - تكبير ٢٢٠٠٠] .

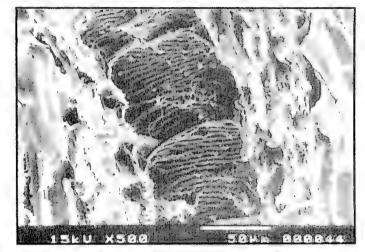
صورة رقم (۱۱۹ ا - ب)

مسقط طولي مماسي في عينة خشب من تمثال السيدة يوضح أحد أوعية الخشب الثانوي ذو التغلظ السلمي المنقر والذى ينتشر عليه جراثيم منفردة أو في مجاميع تظهر بشكل مكبر في الصورة (ب) ،

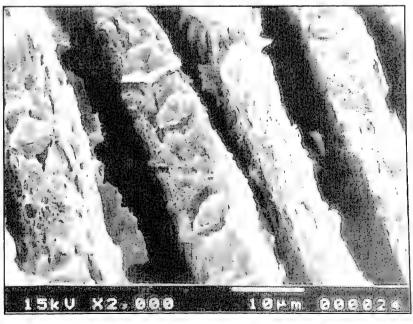
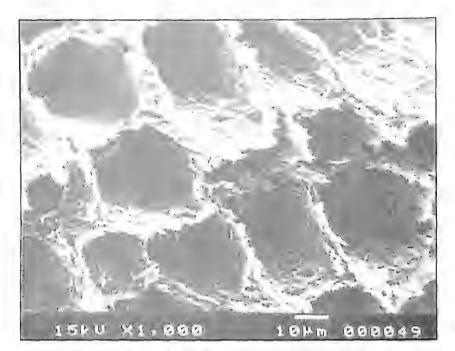
صورة رقم (۱۳۳)

مسقط طولى لقطاع فى العينة السابقة يوضح ترسب مادة التقوية على الجدر الخارجية للقصيبات مما أدى إلى تماسكها بالرغم من ضعف الترابط بينهما .

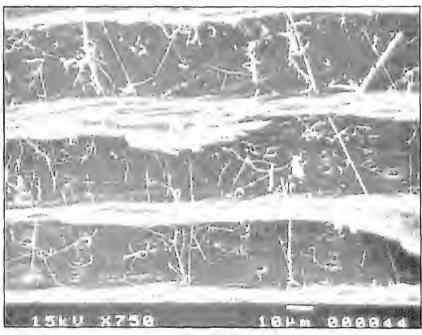
صورة رقم (۱۳٤)

قطاع عرضى فى عينة من خشب الأرز المتقادم الذى تم تقويته باستخدام مادة البلكسيسول B597 ويلاحيك ترسب مادة التقوية على الجدر الداخلية للخلايا .

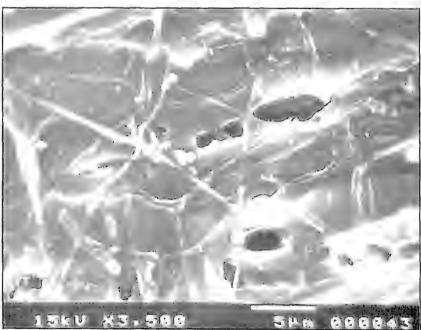
صورة رقم (١٣٥)

قطاع طولى فى عينة الخشب السابقة يوضح صفوف من برانشيمية الخشب ذات النقر البسيطة والتى يوجد بفراغها الداخلى مادة التقوية .

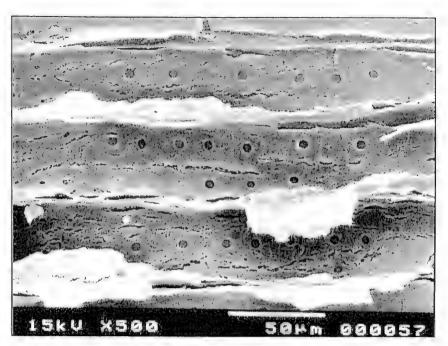
صورة رقم (۱۳۲)

لقطة مكبرة من الصورة السابقة توضح مدى ترسب مادة التقوية على الجدر الداخلية لبرانشيمية الخشب .

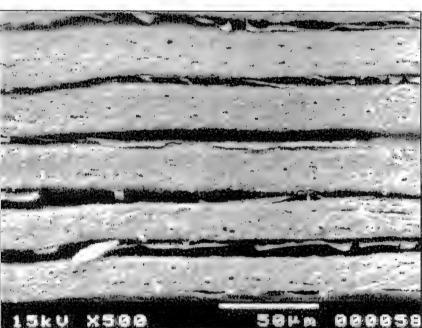
صورة رقم (۱۳۷)

قطاع طولى فى عينة من خشب السرو المتقادم يوضح حالة القصيبات التى تعرضت للتمزق أثناء عمليات إعداد القطاعات ،

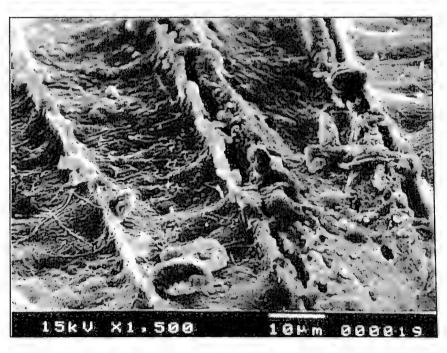
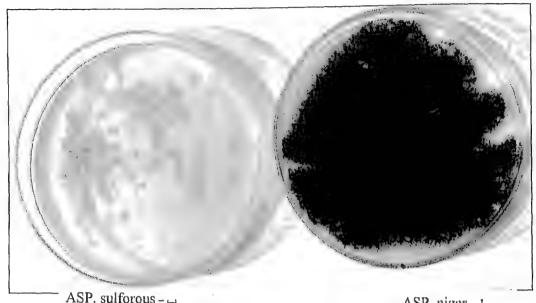
صورة رقم (۱۳۹)

توضح السطح الداخلى للقصيبات فى العينة السابقة حيث يلاحظ ترسب مادة التقوية المستخدمة على أسطح الجدر الداخلية للقصيبات.

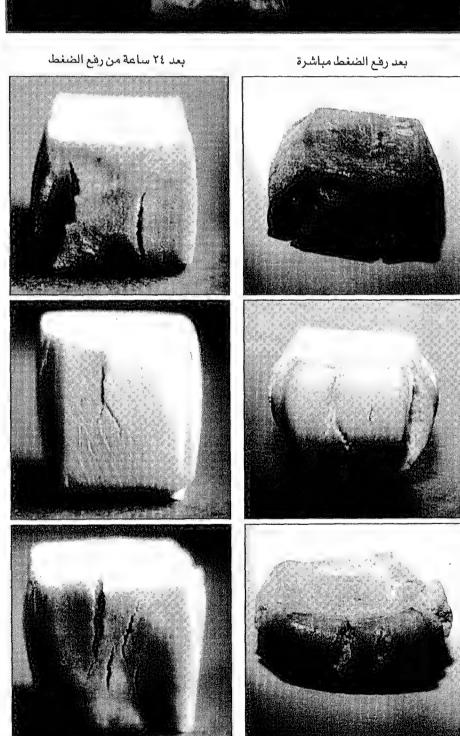
صوررقم (۱۵٤ ابجد هوز)

مكعبات المخاليط المالئة بعد اختبار فياس قوى الضغط الواقعة عليها حيث:

- العينة رقم (١) .
- ب العينة رقم (٢) ،
- ج العينة رقم (٣) .
- د العينة رقم (٤) ٠
- هـ العينة رقم (٦) .
- و العينة رقم (٩) ٠
- ز العينة رقم (١١) .

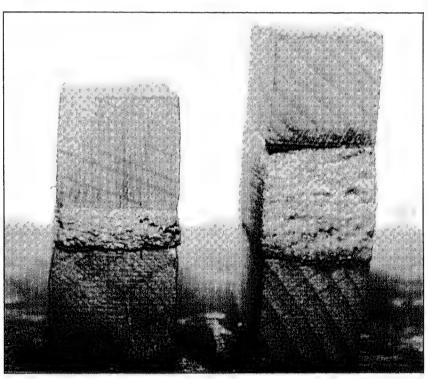
صورة رقم (۱۵۷ أ. ب)

توضح نتيجة أختبار شياس قوى الضغط على العينة رقم (١١) و يلاحظ مدى قابلية العينة للأنضغاط و التى وصلت إلى ٩٠٪ من الارتفاع الأصلى و ذلك عند وقوع الضغط عموديا على اتجاة الألياف .

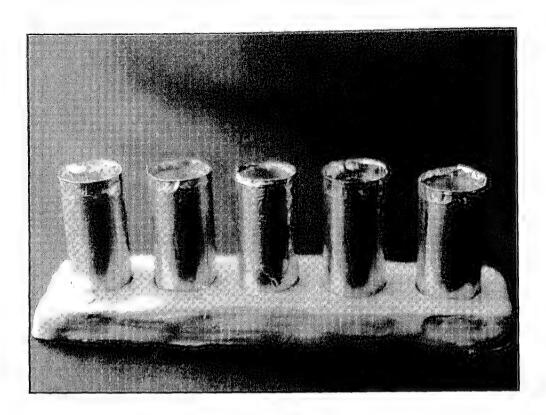
صورة رقم (۱۵۸)

عينات مخاليط الأرالديت بعد اختبار قياس قدرة تحمل الضغط ، حيث يلاحظ أن الخشب تعرض للإنضفاط بينما العينات لم تتأثر و يرجع ذلك إلى معامل إنضغاطها العالى .

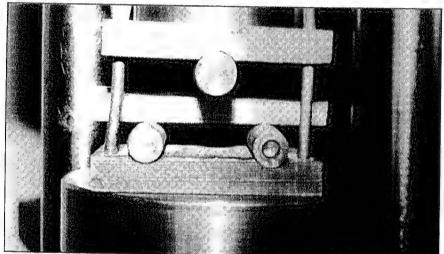
صورة رقم (١٦٤ أبج)

توضح المظاهر المختلفة لانهيار العينة رقم (١١) بناء على اتجاة تحميل ضغوط أجهاد الانحناء حيث:

ا. ب. عند تحميل الضغط في اتجاة الألياف أدى إلى سرعة انهيار العينة . ج. عند وقوع الضغط عمودي على اتجاة الألياف انفصل خط اللحام نتيجة لأن تحمل مادة اللصق للضغط أقل عن العينة .

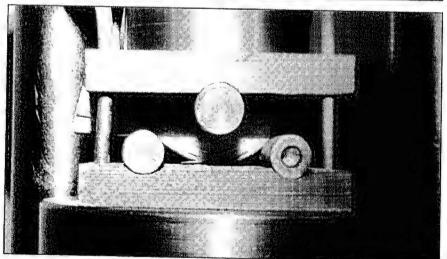
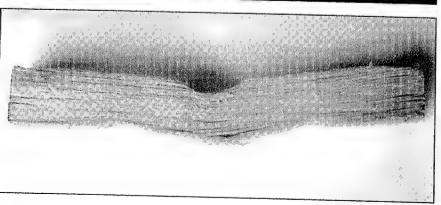
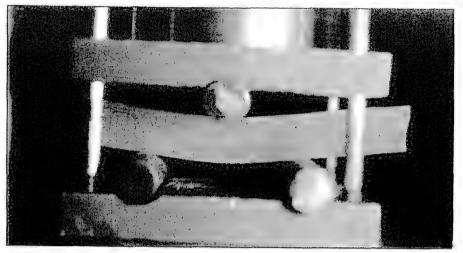
صورة رقم (١٦٥ أبج)

توضح مراحل انهيار العينة رقم (١١) خلال أختبار قياس أجهاد الانحناء عند وقرع الضغط عمودى على أتجاة الألياف حيث:

i . العينة عند بداية الاختبار ،

ب. العينة عند ضغط انحناء ١٤١ كجم/سم٢

ج. العينة بعد ٢٤ ساعة من رفع
 الضغط عنها و قد ارتدت جزئيا
 إلى شكلها الأصلى .

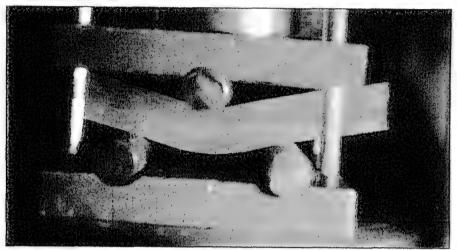
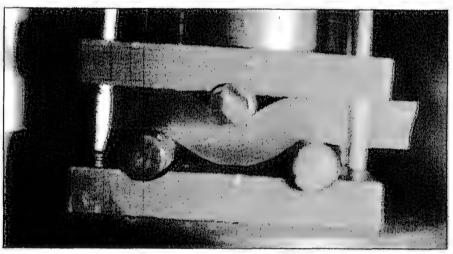
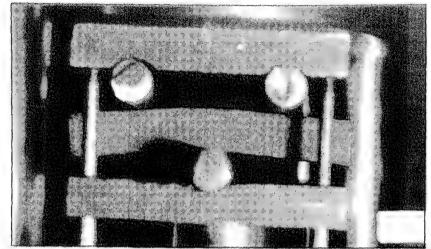
صورة رقم (١٦٦. أبجد)

مراحل إنهيار العينة رقم (١٦) تحت تأثير ضغط الانحناء و يلاحظ مدى قابلية العينة للانحناء .

ا . العينة عند ضغط انحناء ٢٥كجم/سم٢ .

ب. العينة عند ضغط انحناء ١٩٤كجم/سم٢.

ج. العينة عند ضغط انحناء ١٨٥٤جم/سم٢ .

د. العينة بعد ٢٤ ساعة من رفع الضغط عنها .

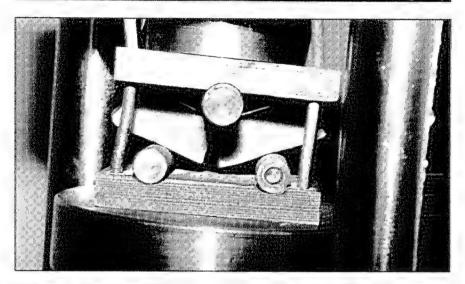
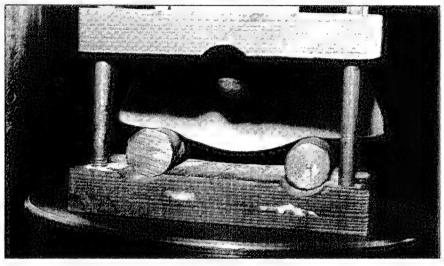
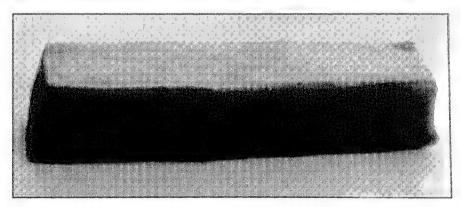
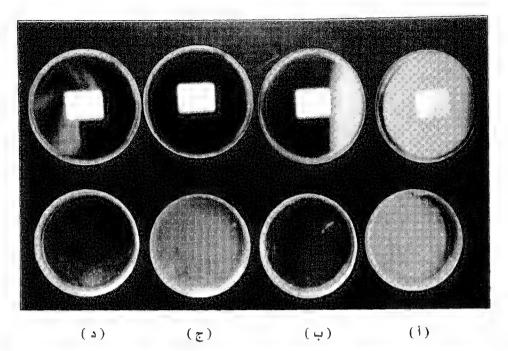
صورة رقم (۱۲۸ أب)

توضح مراحل و سلوك انهيار العينة رقم (١٩) خلال اختبار قياس اجهاد الانحناء ، في حالة تغير نسب مكوناتها حيث :

ا ـ نسبة الأرالديت إلى المواد المالئة ١ : ١ : ٧ ب ـ نسبة الأرالديت إلى المواد المالئة ٤ : ١ : ١

تعرض العينة (١٩) (١) للانحناء عند حمل ضغط ٢٠٢ كجم/سم٢

تعرض العينة (١٩) (أ) للكسر عند حمل ضغط ٢٤١ كجم/سم٢

العينة (۱۹) (ب) عند ضغط انحناء ۲۲۱ كجم/سم٢

العينة (١٩) (ب) بعد ٢٤ ساعة من انتهاء التجربة .

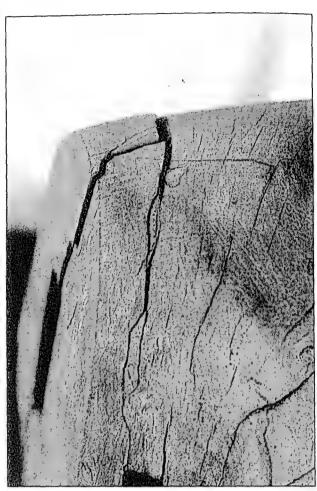
توضيح الجرزء المكمل للمنطقة فوق العين اليسرى بتمثال «كاعبر» بعد فصله عن موضعه حيث تظهر بقايا مواد الترميم السابق في موضع التثبيت، وبعد الانتهاء من عمليات التنظيف والتثبيت.

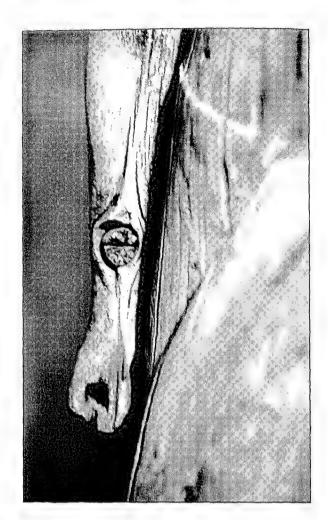
صور رقم (۱۷۷ أ - ب - ج) توضح مراحل تجميع وإعادة تثبيت الشروخ والأجزاءالمنفصلة أعلى الكتف الأيمن لتمثال «كاعبر».

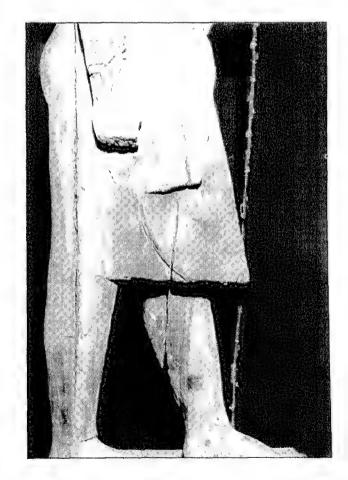
صورة رقم (١٨١ أ - ب) توضح جزء من الشرخ شبه المتصل بالجانب الأيسر لجسم تمثال «كاعبر» قبل وبعد عمليات التدعيم .

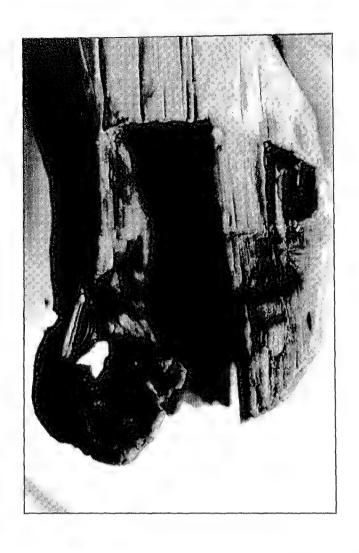
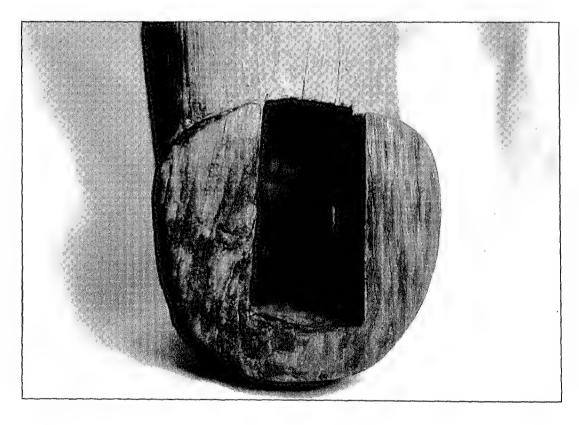
صورة رقم (١٨٥) توضح مدى تطابق الجزء الذى كان مثبتا بالجانب الخارجى لخط اتصال جزثى الذراع الأيسر معاً ، مع الجانب الداخلى للعضد وذلك بعد فصل الأجزاء التى كانت مثبتة فى غير موضعها الأصلى.

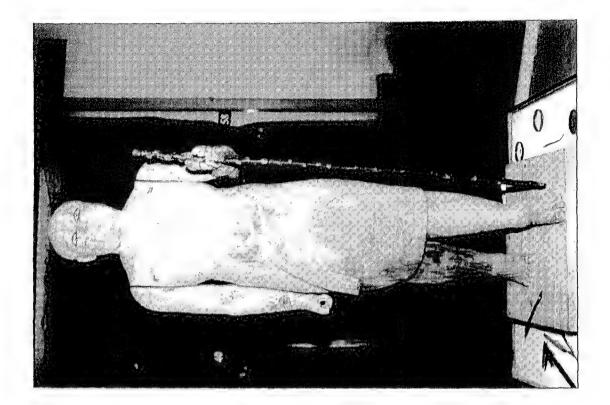
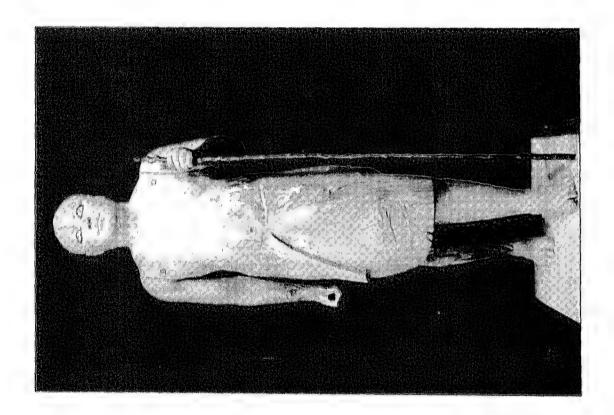
صوررقم (١٨٧ أ - ب) توضح سطح اتصال ساعد الذراع الأيسر بتمثال «كاعبر» بالعضد قبل وبعد انتهاء عمليات الترميم.

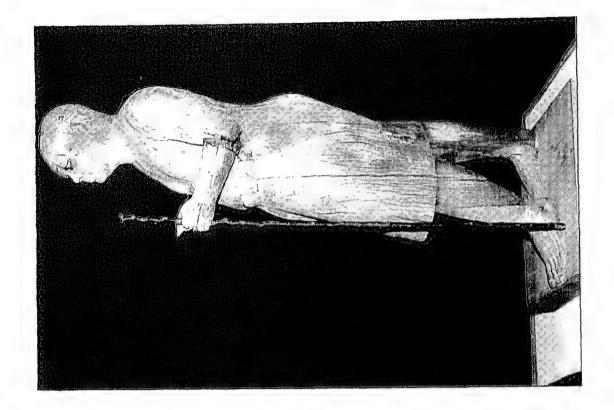
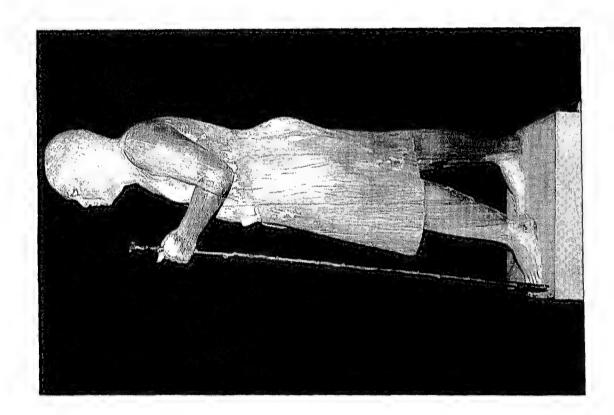
صور رقم (١٨٨١ - ب) صورة أمامية لتمثال ،كاعير ، قبل وبعد عمليات الترميم.

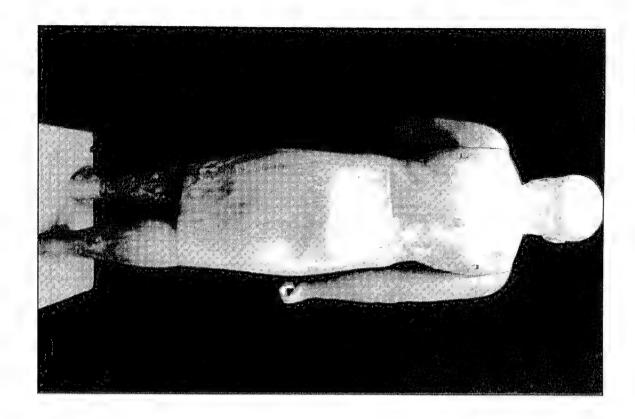
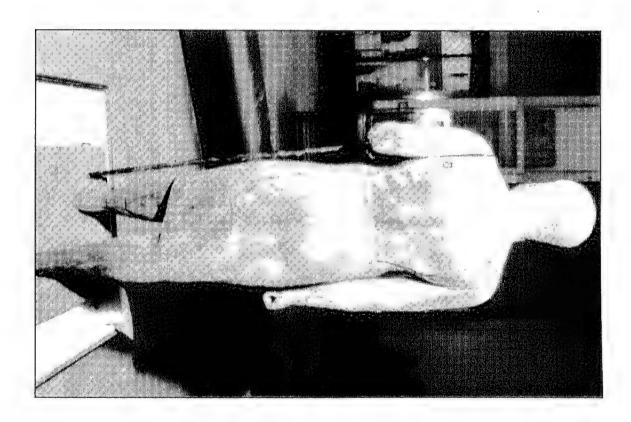
صور رقتم (١١٠! - ب) الجانب الأيمن لتمثال «كاعبر» قبل وبعد عمليات الترميم.

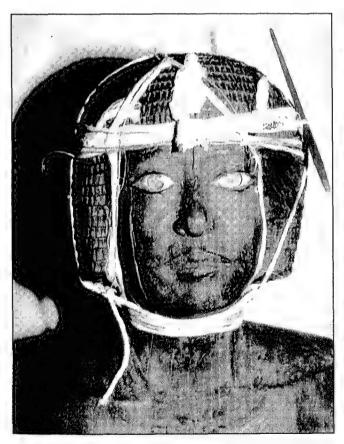
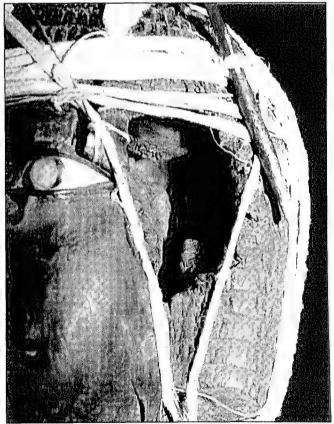
صوررقم (۱۹۳ أ - ب) وجه تمثال «كاعبر» قبل وبعد عمليات الترميم.

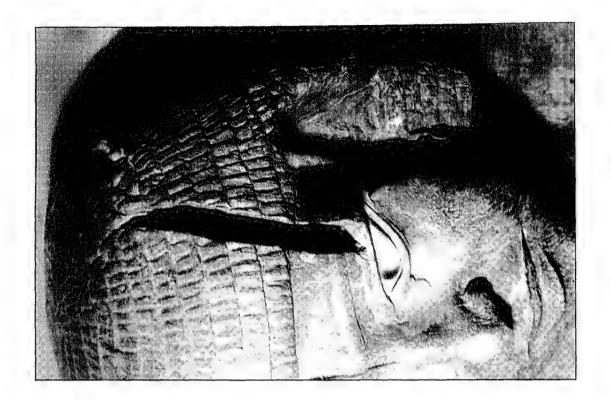
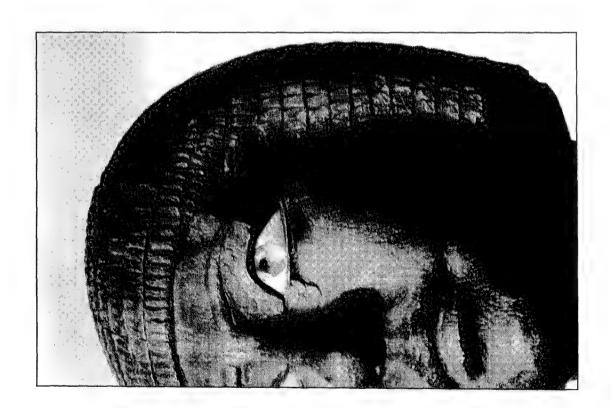
صورة رقم (١٩٥ أ - ب) رأس تمثال الشاب أثناء عمليات استعدال وتقريب الشرخ الممتد من أعلى تطعيم العين اليسرى وذلك بعد فصل الأجزاء المضافة بفراغ الجانب الأيسر للوجه وأعلى يسار الشرخ.

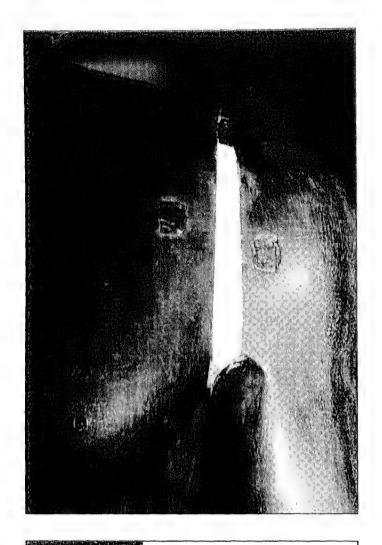
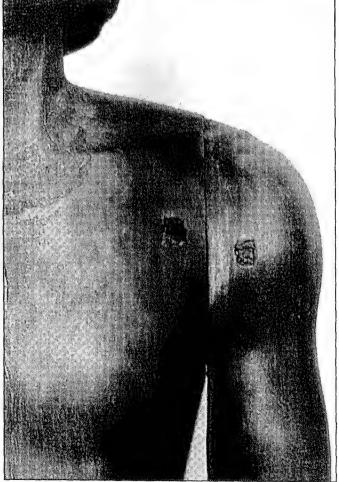
صورة رقم (١٩٩٧ - ب) الذراع الأيسر والقطاع المنشور بتمثال الشاب بعد الانتهاء من عمليات التدعيم.

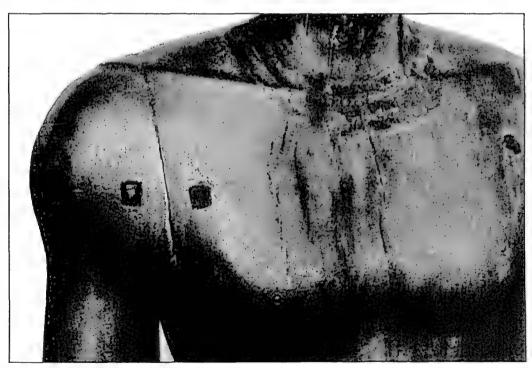
صورة رقم (١٩٩٨ - ب) موضع اتصال الذراع الأيسر بكتف تمثال الشاب أثناء وبعد الانتهاء من عمليات الترميم.

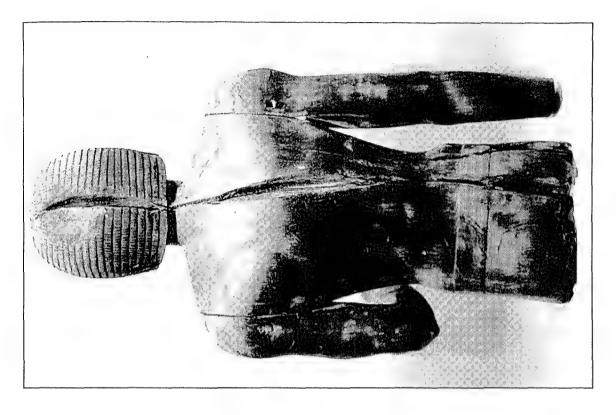
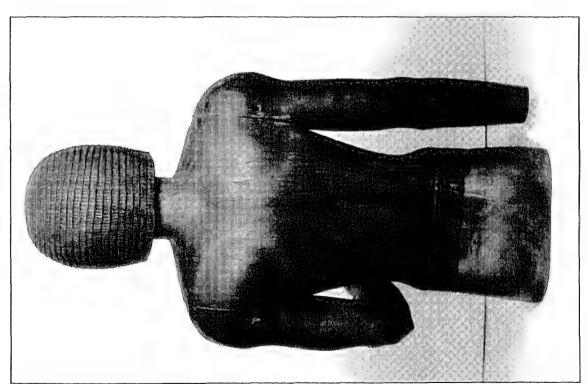
صوررقم (١٩٩٩ - ب - ج) توضح عمليات تدعيم وتثبيت الذراع الأيمن لتمثال الشاب بالكتف عن طريق عمل بديل للخوابير الخشبية المفقودة والمفتتة.

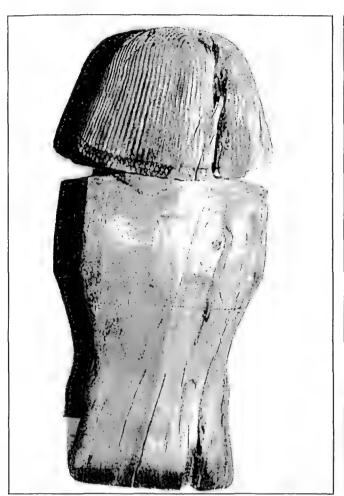
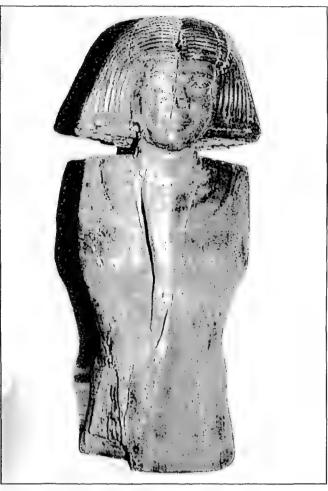
صورة رقم (۲۰۲ آ - ب)

وجه تمثال الشاب قبل وبعد انتهاء عمليات الترميم.

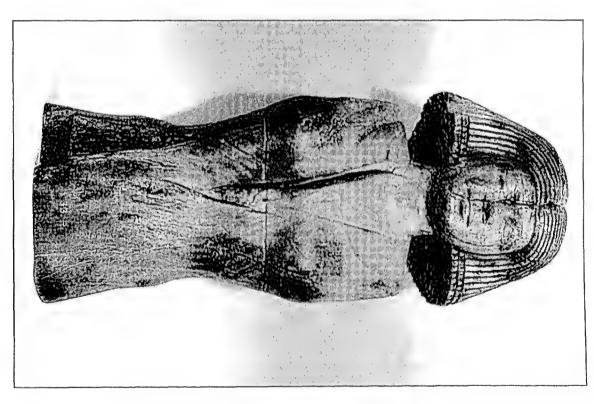
صورة رقم (٢٠٤ أ - ب) توضح خطوات عمل بديل للجزء المفقود من محيط خط قطع جسم تمثال «زوجة شيخ البلد» بالظهر،

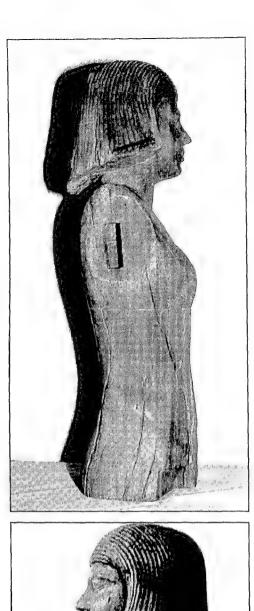
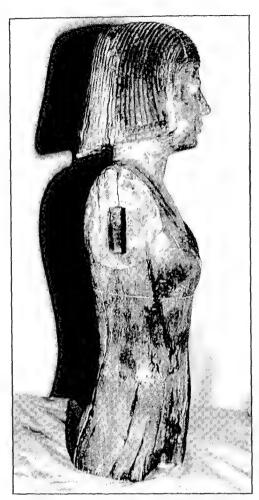
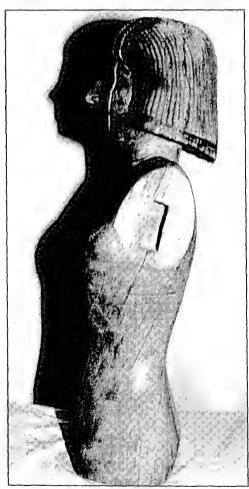
صورة رقم (٢٠٥ أ - ب) منظر أمامى لتمثال «زوجة شيخ البلد» قبل وبعد الترميم-
